Joachim Schulz

Architektur der Bauschäden

Schadensursache · Gutachterliche Einstufung
Beseitigung · Vorbeugung · Lösungsdetails

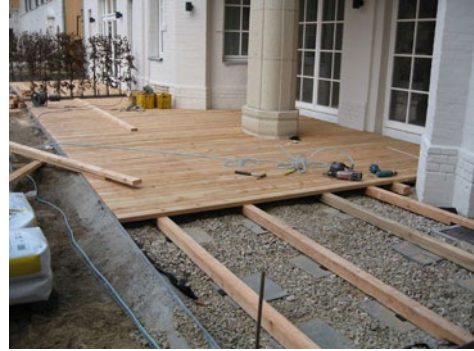
Abb. 2.1.1-2 Auf Unterkonstruktion

Bei diesen Abmessungen der Holzbohlen ([Abb. 2.1.1-2](#)) sowie den Fugen ist es fraglich, wie der Untergrund „gewartet“ werden soll. Es ist vorhersehbar, dass ein Biotop entstehen wird. Nicht zu vergessen ist die Feuchtebelastung an der Holzkonstruktion „von oben und unten“.

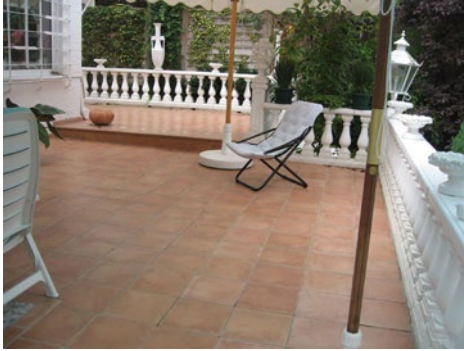
Abb. 2.1.1-6 EG-Terrasse

Eine der schönsten Terrassen in Berlin wurde im mediterranen Baustil angelegt ([Abb. 2.1.1-6](#)).

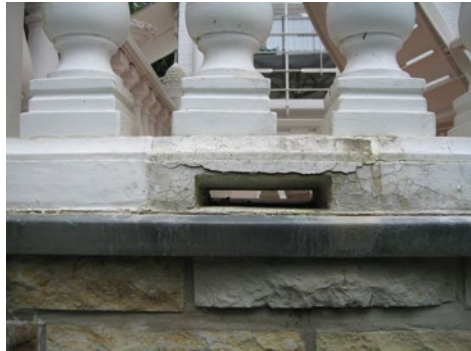
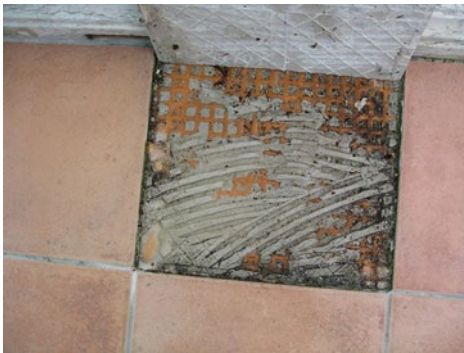
Abb. 2.1.1-7 Fußbodenentwässerung

Abb. 2.1.1-8 Fliesen im Dünnbett

Bekanntermaßen sind Fliesenfugen **nicht** wasserdicht. Wasser dringt in die Fugen ein und sammelt sich in den Vertiefungen der Matte, siehe Abb. 2.1.1-7 und 2.1.1-8.

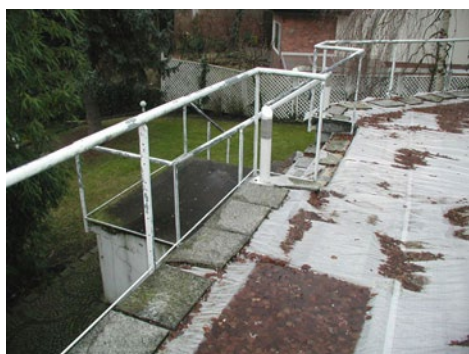
Abb. 2.1.2-1 Hochparterre-Terrasse

Bei Hochparterre-Terrassen oder im Allgemeinen bei Terrassen ist der Fußbodenaufbau gemäß der Beanspruchungsart wie für Balkone zu planen. Entscheidend ist auch hier ein ausreichendes Gefälle „weg vom Gebäude“, welches das Wasser kontrolliert abführt. Die Wasserableitung sollte nicht dem Zufall überlassen bleiben, sondern über Fußbodeneinläufe von der Terrassenoberfläche abgeführt werden.

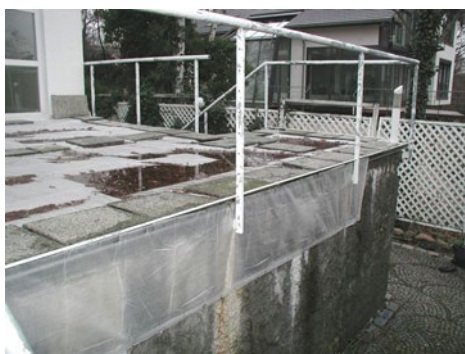
Abb. 2.1.2-2 Randeinfassung fehlt

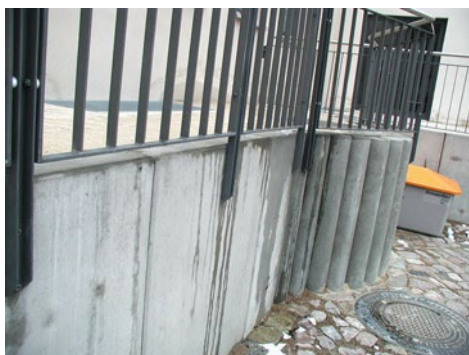
Abb. 2.1.2-3 Randeinfassung ohne Gefälle

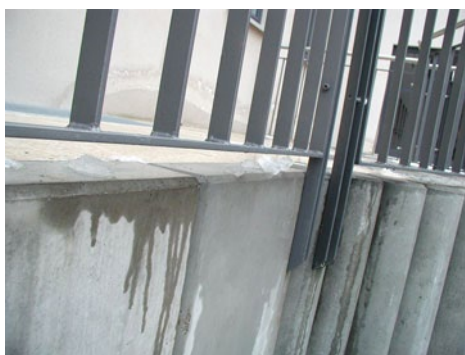
Abb. 2.1.2-4 Unkontrolliertes Wasserablaufen

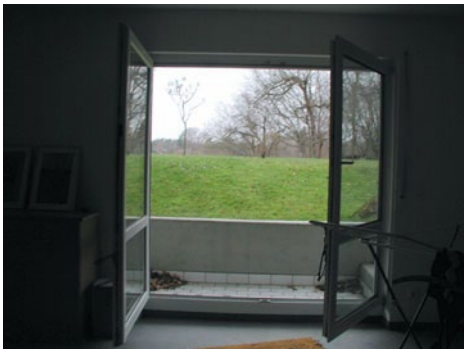
Abb. 2.1.3-1 Souterrain-Aussicht

Um die höchstmögliche Ausnutzung eines Baugrundstücks zu erreichen, werden in teilunterkellerten Geschossen immer wieder Souterrainwohnungen vorgesehen ([Abb. 2.1.3-1](#)). Im Regelfall erreicht man über das Wohnzimmer einen niveaugleichen „Austritt“, der als Terrasse beschrieben wird ([Abb. 2.1.3-2](#)). Nach Regenfällen treten oftmals feuchte Stellen in der Wohnung auf.

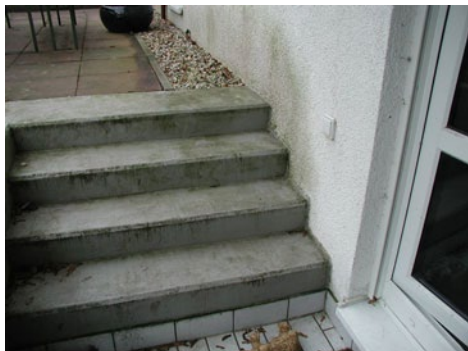
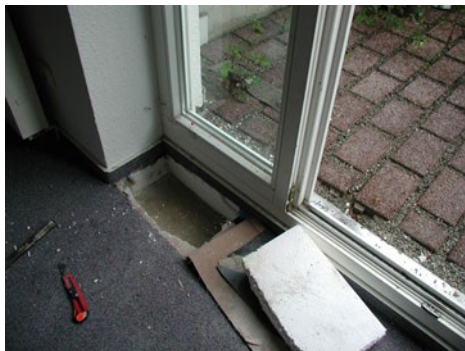
Abb. 2.1.3-3 Souterrain-Terrassentreppe

Abb. 2.1.3-4 Stufenloser Übergang

Die Ursache liegt zum einen in den Umfassungswänden der Terrasse, die dann bei Regenfällen wie eine Wasserauffangwanne funktionieren. Zudem ist der Fußbodeneinlauf, wenn er nicht durch Belagsaufbauten verdeckt ist, verschmutzt und in seiner Größe unterdimensioniert. Das heißt, anfallendes Regenwasser kann nicht abfließen und sucht sich ungehindert den Weg in die Wohnung ([Abb. 2.1.3-3](#) und [2.1.3-4](#)).

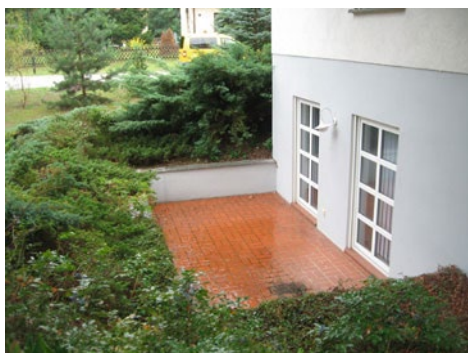
Abb. 2.1.3-5 Souterrainterrasse

Bei Neubau-„Stadt villen“ wird häufig das Souterrain als Wohnraum ausgebaut mit tiefer liegenden Terrassen (tiefer als das Erdniveau) (Abb. 2.1.3-5). Diese Terrassen sind dreiseitig von geschlossenen Brüstungen (Wände) umrahmt und weisen i. d. R. nur eine Fußbodenentwässerung auf (Abb. 2.1.3-6). Bei starkem Regen läuft das Wasser nicht schnell genug ab

In der Regel weisen diese tiefer liegenden Souterrain-Terrassen keinen geplanten Notüberlauf auf. Der „Notüberlauf“ ist dann die tiefer liegende Terrassen-Türschwelle, falls überhaupt eine Türschwelle vorhanden ist. Die Folgen sind Wasserschäden im Gebäude.

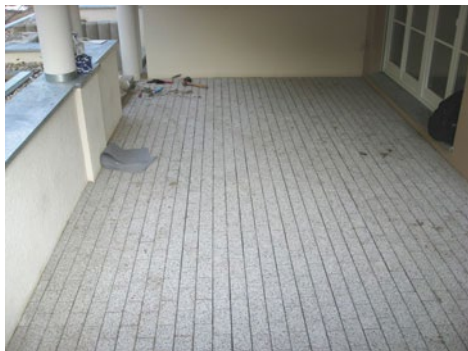
Abb. 2.1.3-7 Souterrainterrasse

und es kommt zu einem Rückstau und zu Feuchtigkeitsschäden in den Souterrain-Wohnungen.

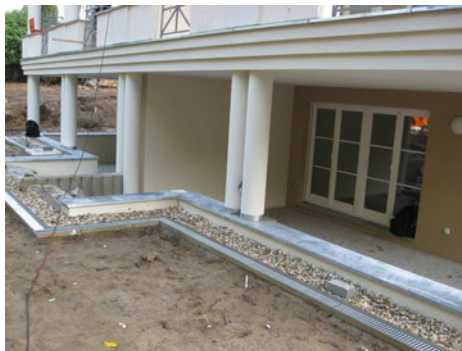
Abb. 2.1.3-8 Schlagregen, ggf. „Rückstau“

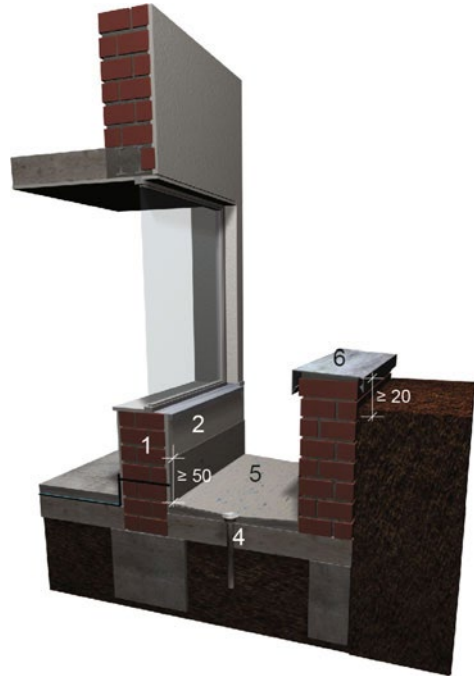
Abb. 2.1.3-10 Souterrainterrasse mit Abdichtung des Sockels gemäß DIN 18195: 1=Ziegelmauerwerk, 2=Außenwandputz, 3=„Fußbodenentwässerung“, 4=Fußbodeneinlauf mit Anschluss an Entwässerungsleitung, 5=Abdichtung, 6=Zinkblech im Gefälle

- ▶ **Hinweis:** Skizze 2.1.3-1, [Abb. 2.1.3-9](#) und [2.1.3-10](#); [Kap. 16](#)
